**BREVET DE TECHNICIEN SUPÉRIEUR AGRICOLE**  
**E7-2 ÉTUDE DE CAS AP**

**Option : Aménagements paysagers**

**AMÉNAGEMENT DU PROJET IMMOBILIER DU « BOIS AUX CÉPHALANTHÈRES »**

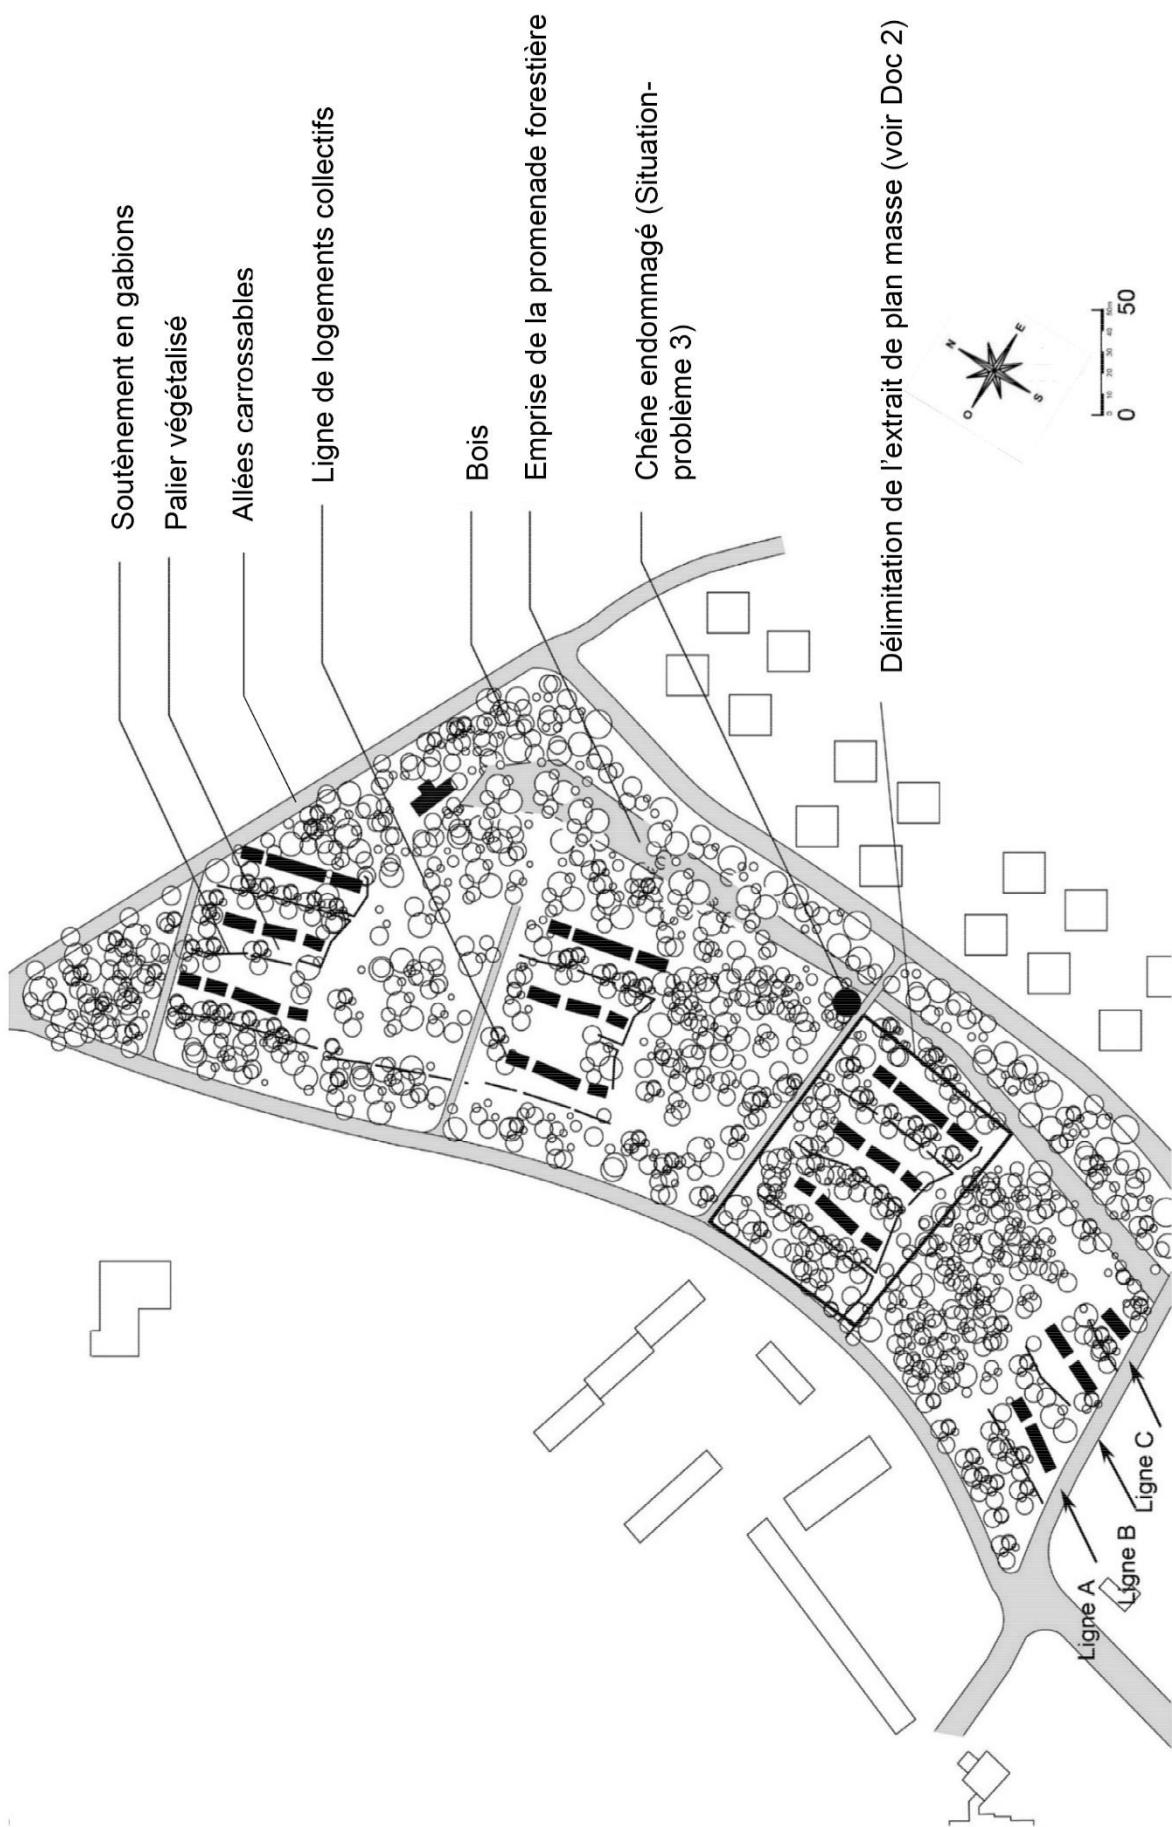
## DOCUMENT 1

### Plan général de la résidence du « Bois aux Céphalanthères »

Le complexe immobilier se compose de bâtiments HQE de standing et d'espaces naturels aménagés qui formeront un « bois habité ». Le **plan général de la résidence « Bois aux Céphalanthères »** ainsi que **les visuels du projet** affirment la volonté de conserver l'identité communale et la nature en ville. Le volet paysager du projet comprend :

- des espaces de détente,
- des zones de découverte de la faune et de la flore,
- des cheminements carrossables perméables et des cheminements doux reliant les espaces,
- des noues végétalisées afin de gérer les eaux pluviales,
- des soutènements en gabions pour gérer les dénivélés.

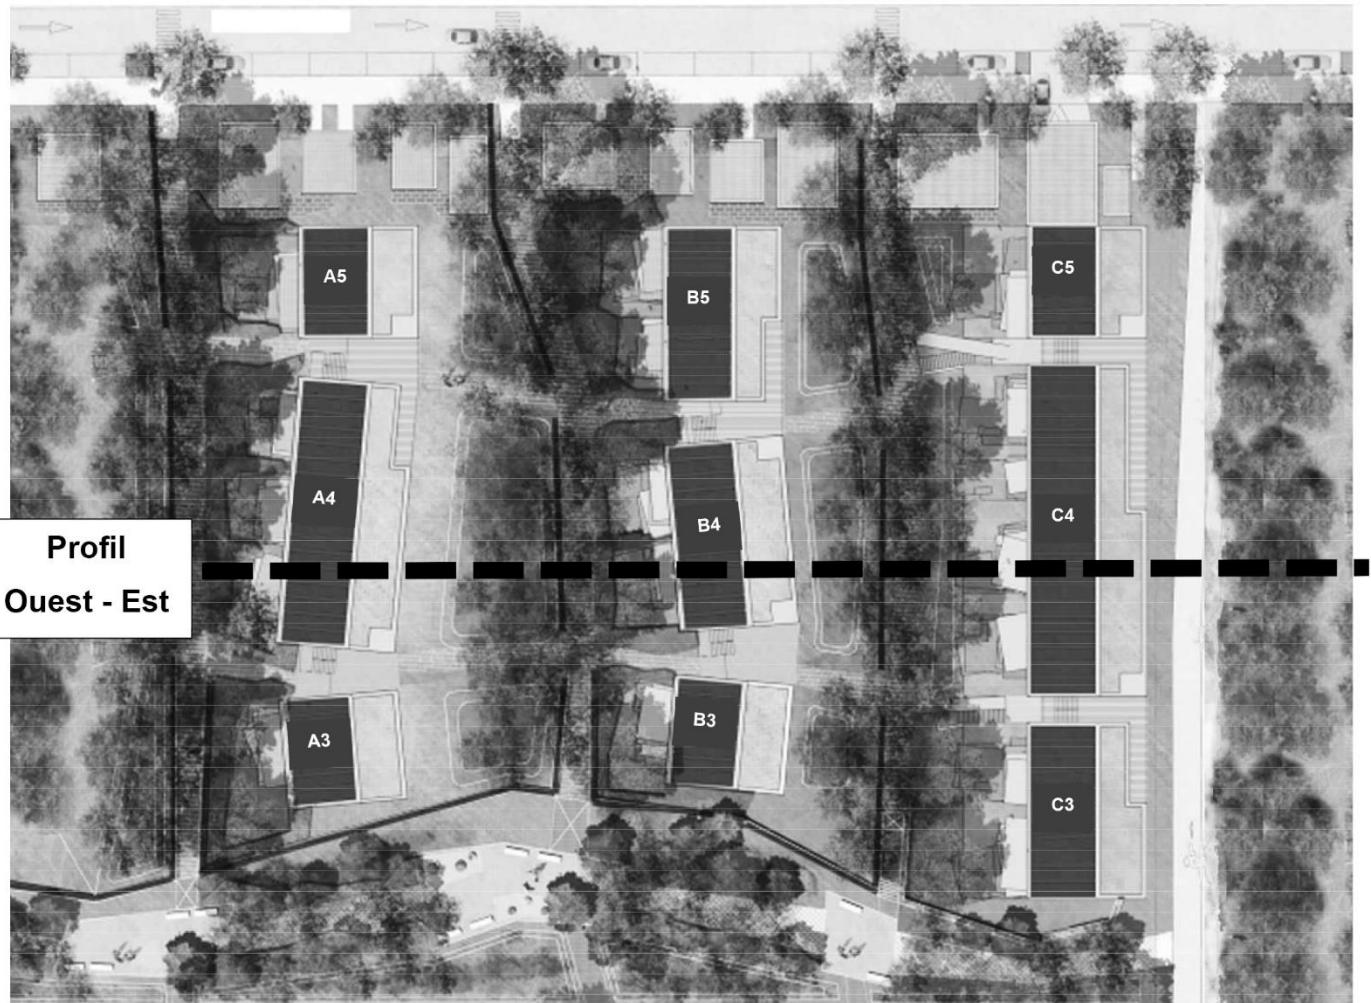
**Extrait de plan masse :**

**DOCUMENT 2**  
**Visuels du projet**

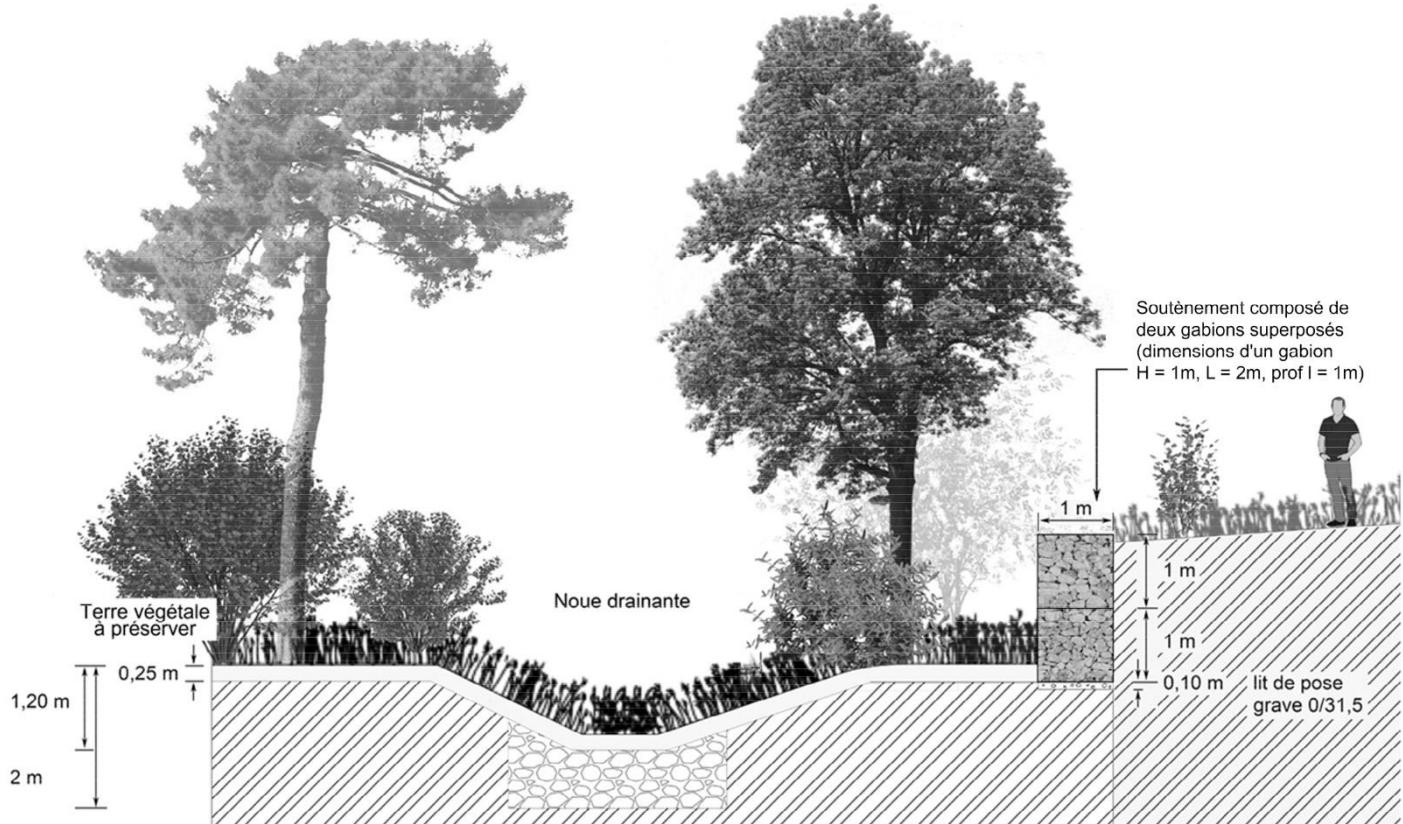
### DOCUMENT 3

Profil d'un « palier » avec soutènement et nouve

Le complexe immobilier du « Bois aux Céphalanthères » est établi sur une zone boisée en pente. La conceptrice a choisi de gérer les dénivélés en réalisant des « paliers » soutenus par des gabions. Afin de respecter l'esprit des lieux, la gestion des eaux pluviales se fait par des noues d'infiltration végétalisées. Leur agencement est précisé dans le **profil d'un « palier » avec soutènement et noue**.

La mise en œuvre des soutènements en gabions a été exécutée par l'entreprise de paysage. Elle a été réalisée lors des travaux de terrassement qui se sont déroulés il y a 4 ans.

Lors de votre arrivée sur le chantier, vous vous apercevez avec la conductrice de travaux que 4 mètres de soutènement en gabions sont déstabilisés et déchaussés.
